La thermographie au service des économies d'énergie.

Pour une meilleure connaissance des logements en Pays d'Aix.
Pour la réalisation de rénovations énergétiques de qualité.

BILAN D'ETUDE

L'Atelier de l'environnement, CPIE du Pays d'Aix

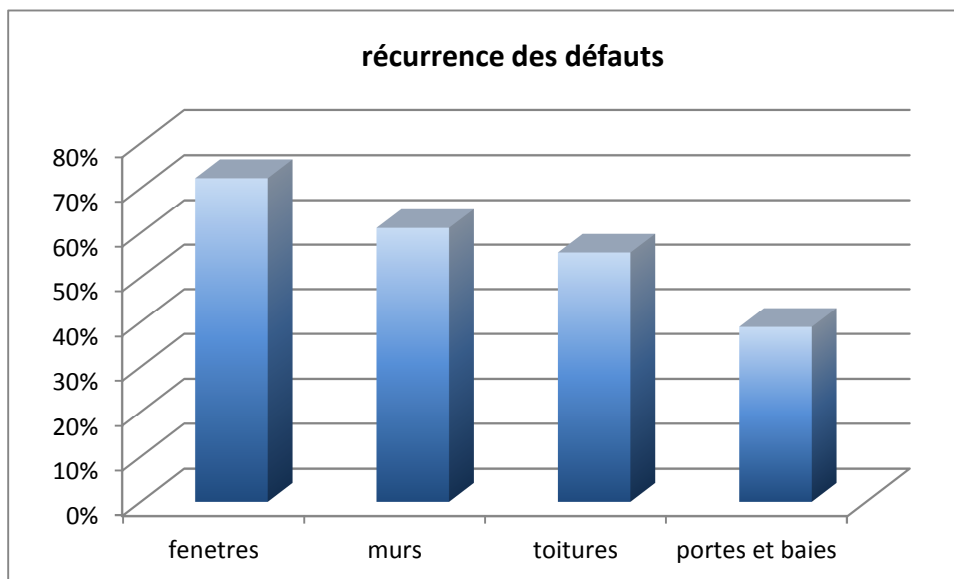
- Le défaut le plus récurrent est **l'absence d'étanchéité à l'air** d'au moins une **menuiserie** (72% des logements sont concernés).
- Les **défauts murs et toitures** sont présent respectivement dans 61% et 56% des logements.
- Les défauts d'étanchéité des **portes et baies vitrées** sont présent dans 39% des logements.
- 88% des logements visités présentes **un défaut ponctuel** (étanchéité de trappe, infiltration au niveau d'un interrupteur, ou une singularité (zone froide au milieu d'un mur, d'un plafond...))

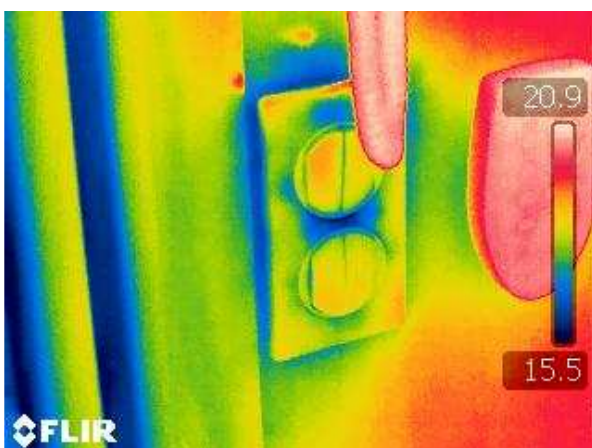
Infiltration au niveau d'un interrupteur

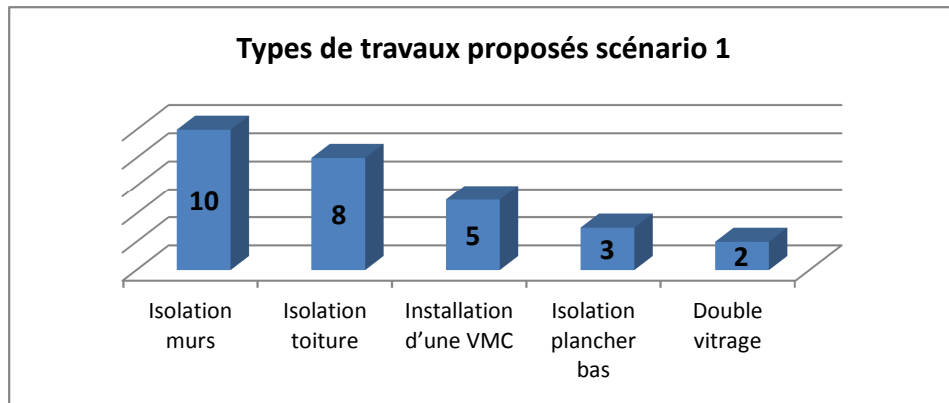
Les gains financiers varient de 1% à 52% pour une moyenne de 20%

Les gains en énergie varient de 2% à 49 % pour une moyenne de 24%
